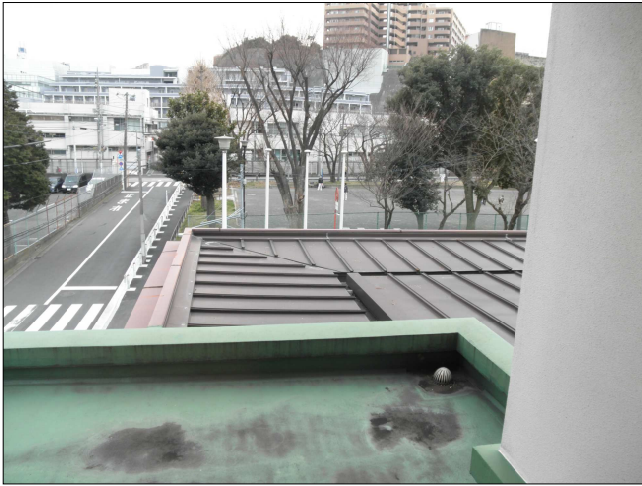
写真25 中村特別支援学校 車寄せの屋根の雨漏りか所

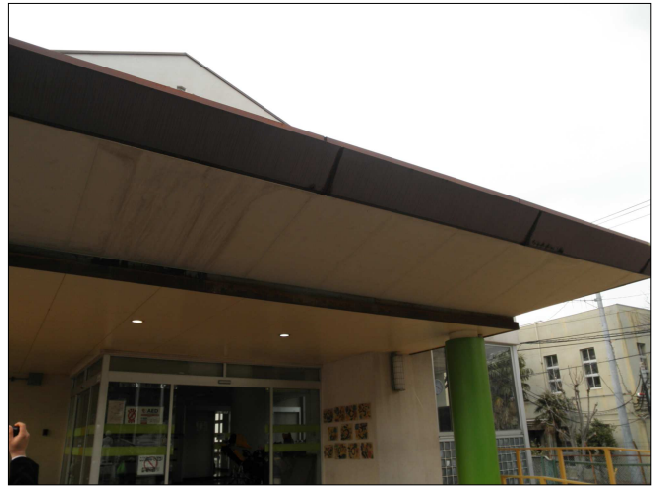
写真26 中村特別支援学校 車寄せの屋根の雨漏りで外装剥離寸前。

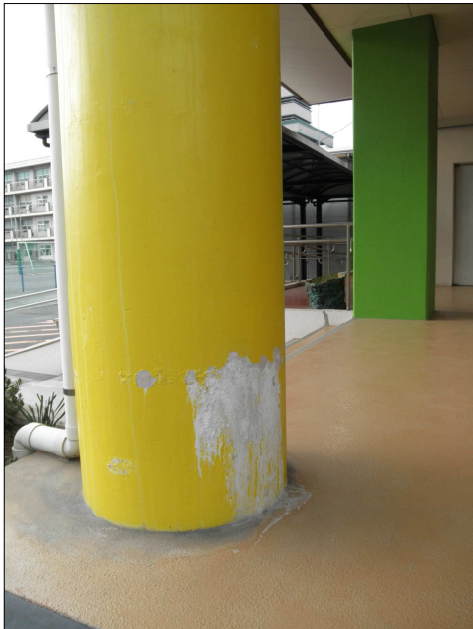
写真27 中村特別支援学校 車寄せ屋根の雨漏りで柱にシミ、カビ、汚損。

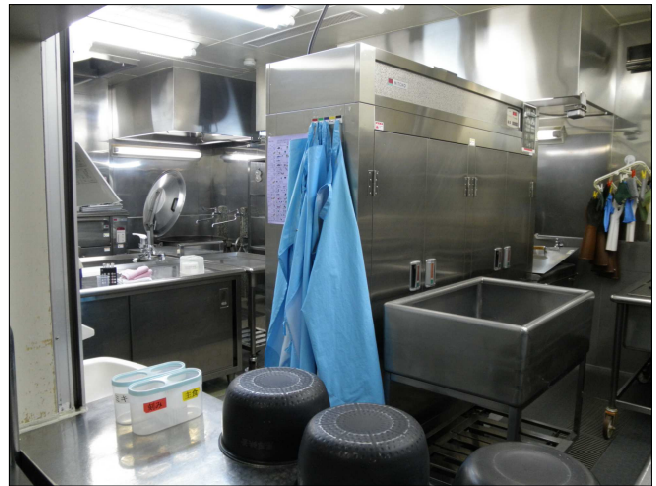
写真28 中村特別支援学校 狭い給食室

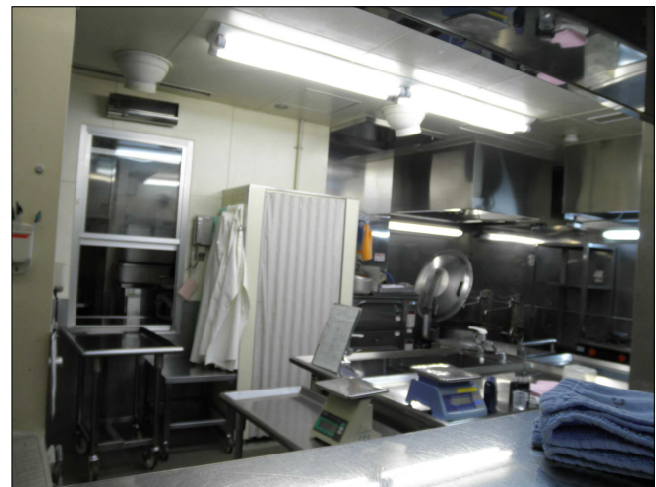
写真29 中村特別支援学校 狭い給食室
